オズール クオリティ・レポート

パシフィックサプライ株式会社 Vol.1

2015年 2月

ICEROSS大腿用シールインX5ライナー

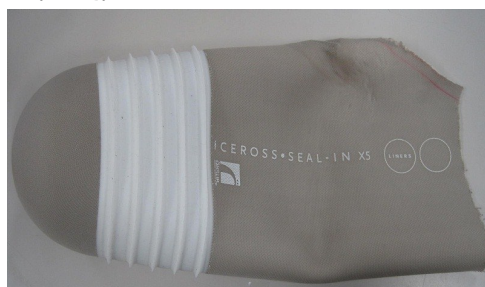
〈おもて〉

破損内容：ライナー内側が破損した

ソケットのトリミングラインの端がライナーを傷つけてしまった

写真：ライナー破損例

①破損部分が大腿部内側の場合、ライナーは坐骨枝内側のすぐ遠位にてカットしてください。そうすることによってライナーの内側部分がソケット内に納まります。

②破損部分が後方で発生していた場合、座位をとられた時にソケットの後壁がライナーに負担を与えていないかご確認ください。

負担を与えている可能性がある場合は、ソケットの後壁のトリムラインの形状を変更する、あるいはライナーを坐骨結節の下でトリミングしてください（またはその両方を行ってください）。

③装着者がソケット内側壁上にライナーをかぶせることを希望される場合、ソケット内側壁の内側と外側の両方に丸みをつけ、滑らかにする必要があります。
