ライナー内面のひび割れについて

当社には様々なオズール製品の破損・故障が持ち込まれます。
今回はアイスロスで最も多い破損例のひとつ、**内面のシリコンにひび割れが生じるケース**についてご説明いたします。

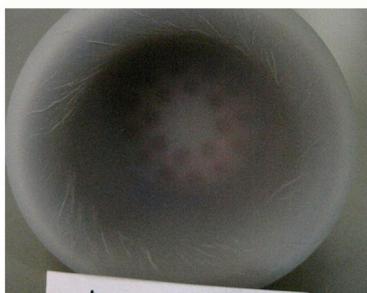
同じ高さでの全周に渡るひび割れ

底部がロックされて固定されている
ロック式ライナー特有の割れ方

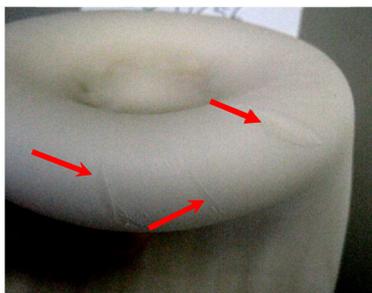
部分的に深いひび割れ

骨突起部によるものがほとんどで、どの
懸垂方式のライナーでも見られる割れ方
