オズール クオリティ・レポート

パシフィックサプライ株式会社 Vol.2

2015年4月

LP バリフレックス EVO

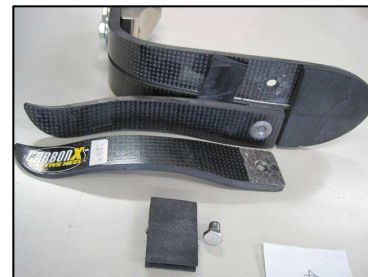
使用期間：24ヶ月
 ご使用者：中活動、65kg
 破損内容：ヒールブレードをとめているボルトが破損

- ① ヒールウェッジをヒールブレードとフットブレードの間に無理やり押し込んで設置されていた。これにより、ヒールブレードをとめているボルトに負荷がかかり破損してしまった。
- ② フットブレードにウェッジが適切に接着されておらず、ウェッジが前方へ移動し、ボルトに負荷がかかり破損した。

今回はウェッジの取付けが原因で破損を引き起こしていました。正しくウェッジを取り付けることは、とても重要です。改めて正しいウェッジの取付方法をご案内いたします。取扱説明書やウェッジのパッケージでもご案内しています。
