# オズール クオリティ・レポート

パシフィックサプライ株式会社 Vol.3

2015 年 5 月

## ICEROSS ライナー（TF/TT）

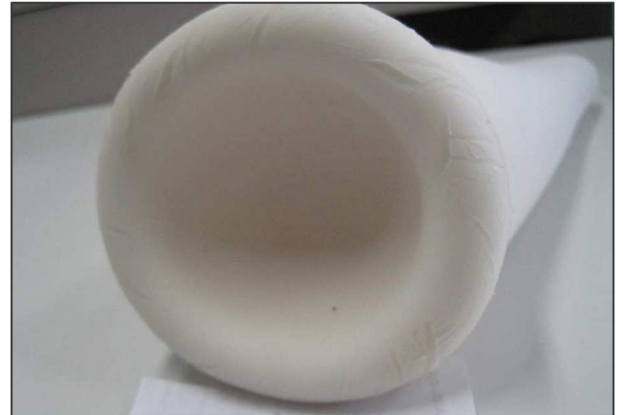
使用期間：5 ヶ月

ご使用者：80 代、低活動、62kg

破損内容：使用 5 ヶ月でシリコンに亀裂発生

ライナーを取り外した際に裏返しにしたまま放置されていたため  
(ライナーを裏返しにすると、ライナーのシリコンに引っ張られる力がかかります)

- ・ライナーを使用した後は、ライナーを無香料で弱酸性（ph5.5 程度）の石鹸または同等品でよく洗い、水やぬるま湯でよくすすいでください。
- ・ライナー外側の布カバーも汗などの老廃物が残り、においの原因となりますので、内部の表面と同様に石鹸できれいに洗います。
- ・洗った後は、裏返しにしないで、元のライナーの形状のまま自然に乾燥させてください。

装着するときに裏返す手間を省くために、裏返しただけで保管される場合があります。このやり方は早期の破損につながる誤った取り扱いであることをご説明することが必要です。アイスロスを短くカットすることで、裏返しやすくなる場合があります。カットするときはカーブマスターをご使用ください。
