# オズール クオリティ・レポート

パシフィックサプライ株式会社 Vol.8

2016 年 10 月

## ICEROSS デルモロックライナー 内側シリコン部の凹み

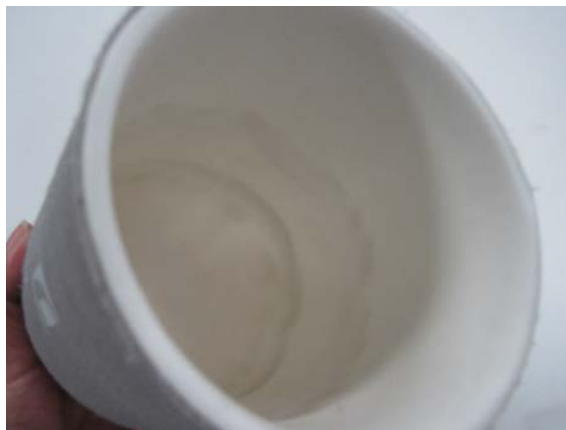
使用期間：3.2 ヶ月

ご使用者：53 歳、60kg

このような集中した凹みの原因としては、該当部分に高い圧がかかっていたと考えられます。  
このケースでは、ライナーの向きを日々変えて装着したために、高い圧力がかかる箇所が環状となり、写真のような凹みになったと推測されます。

- ・膝蓋骨や脛骨の前方／遠位が突出していないか
- ・サイズが緩くなっていないか
- ・高い圧がかかっている箇所はないか

シリコンの素材は圧に合わせて調整する特性があるため、高い圧がかかると凹みにつながります。必ずしも製品不良ではありません。  
モデル修正、仮合わせ時に圧力が均等に近づくよう、盛り修正や分圧パッドの使用などをお勧めします。
