# オズール クオリティ・レポート ～特別編～

パシフィックサプライ株式会社 特別編

2015 年 6 月

## アイスロック 214

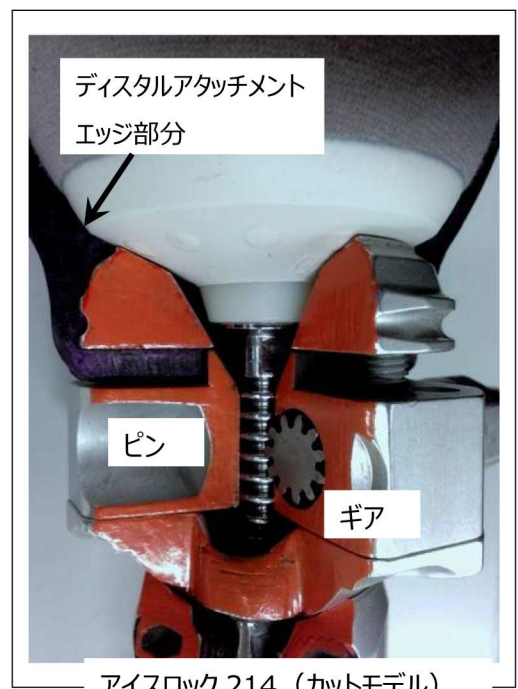
アイスロック 214（カットモデル）

ピンがロックに入りにくいとき……

#### 1 ピンの向きが断端の長軸と一致していない

#### 2 ソケットがきつすぎる

#### 3 ロックアダプタの向きが不適切

#### 4 ロックアダプタの故障、異常

4 の原因として、摩耗、サビ、異物、初期不良などが考えられます。使用環境や状況なども考慮する必要があります。

装着方法が不適切な場合があります。断端の長軸にピンが一致するようにアイスロスライナーを装着します。なかなか入りにくいときは、一度アイスロスライナーを装着しなおすことをおすすめします。

モデル修正の過程を検討する必要があります。アイスキャストアナトミーを採型に用い、AP ML を採寸値に合わせる修正方法がオススメです。

ピンがはずれない場合、厚めの雑誌の背表紙などで強くリリースボタンを叩きます。

それでもはずれない場合は、リリースボタンの根元のナットをソケットレンチで緩め、ロック機構を取り外します。
