# Ossur Iceross シリコーンライナー トラブルシューティング ブック

パシフィックサプライ株式会社  
オズールカスタマーサービス

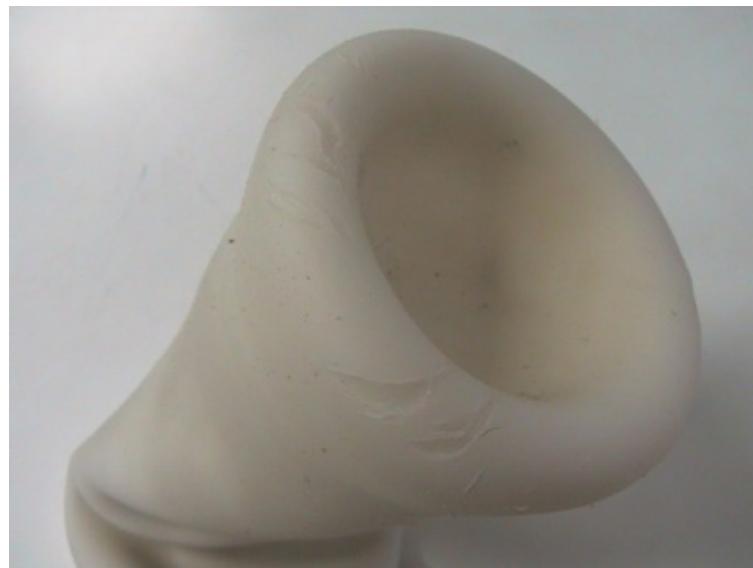
- アンブレラの付け根、またはマトリックスの境界付近で円周型のヒビや裂け目がある場合(写真1、2)

→ ライナーを洗浄後、裏返しにしたまま放置している可能性があります。

ライナーは裏返すと、成型時の状態と異なるため、過度のストレスが  
かかり続けます

写真1 遠位端より 3cm 近位の裂け目  
(納品後 1 カ月) デルモロックライナー

- ・ ソケットの適合が緩い可能性：引っ張られる可能性があります  
(特にトランスフェモラルのピン式など)。
- ・ 回旋の負荷がかかっている場合、斜めの裂け目が発生します  
(特にトランスフェモラルのピン式など)
- ・ アンブレラの形状が合っていない場合、常にストレスがかかり続けます。  
(無駄な修正など) → 断端がソケットに入りきっているか、も確認して下さい。
- ・ ライナーのサイズが合っていない場合  
→ 小さすぎたり大きすぎたりするとピストン運動が大きくなります。
- ・ 断端とライナー、ライナーとハードソケットの間で合っていない場合  
→ ピストン運動→ひび割れの発生に繋がります。
- ・ 極端なコニカルな形でディスタルカップを使用しない場合もひび割れを起こすことがあります。

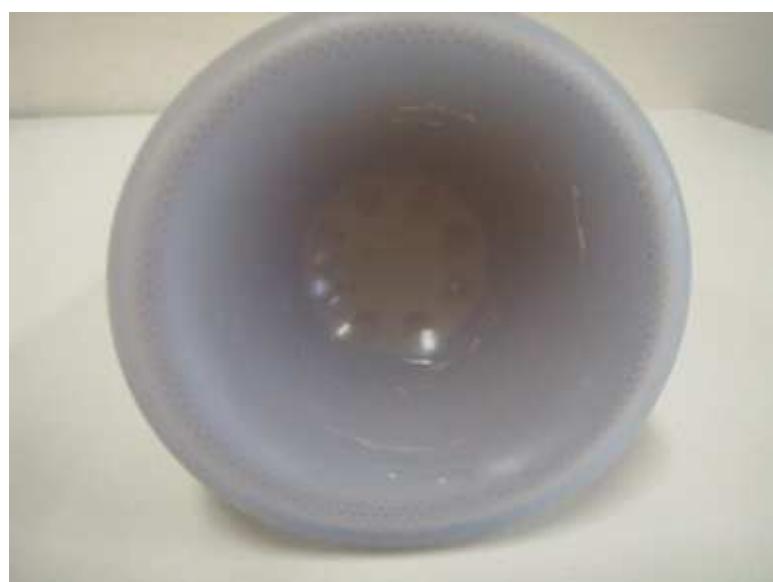
写真2 アンブレラから近位 2cm に生じたヒビ  
(納品後 10 日) コンフォートロックライナー

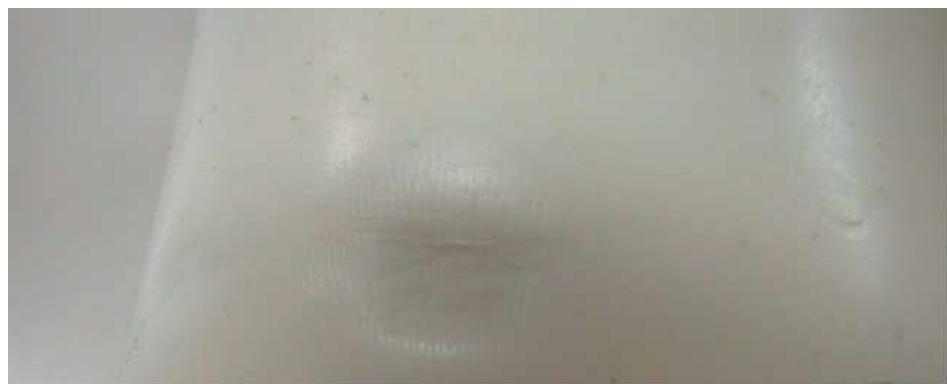
MPT付近にヒビ、裂け目がある場合(写真3)は、ソケットデザインがPTB様になっていてMPT付近に集中的な圧がかかっている可能性があります。TSBソケットと思われても、PTBバーだけを削る方がたくさんいらっしゃいます。方向の基準として軽く削る程度は問題ありません。

写真3 MPT付近の裂け目  
(納品後1週間) デルモロックライナー

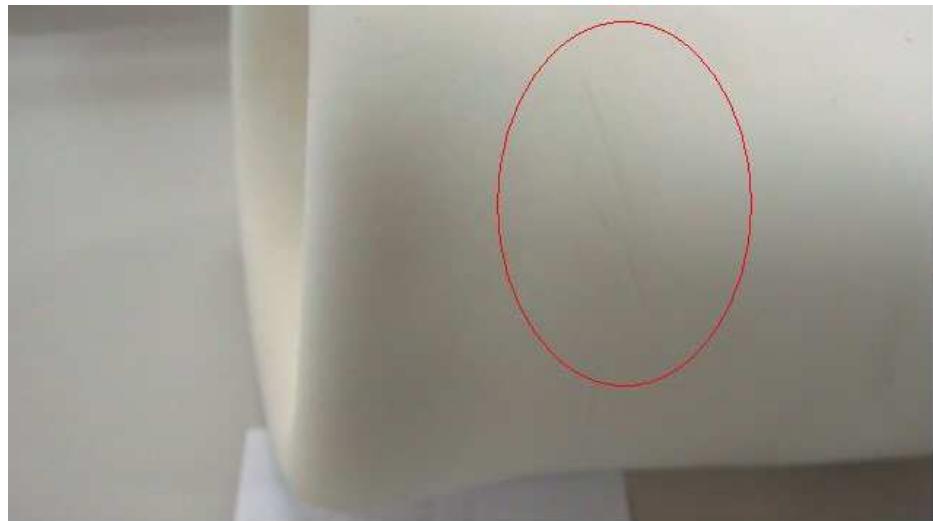
過度な力がかかっている、ソケットがきつい、あるいは緩いなどの理由が考えられます。緩い場合のイメージとしてはグラスに入った箸と同様、グラス内部下端の端の箸が当たっている部分に集中的な圧がかかります。繰り返し負荷がかかった結果、これがヒビの原因となることがあります(写真4)。

写真4 脂骨遠位端部のヒビ  
(納品後5カ月) デルモロックライナー6mm厚

プレッシャーパッドが必要かどうか、検討が必要です。

断端に痛みが無くとも、変色などないか検討が必要になります。

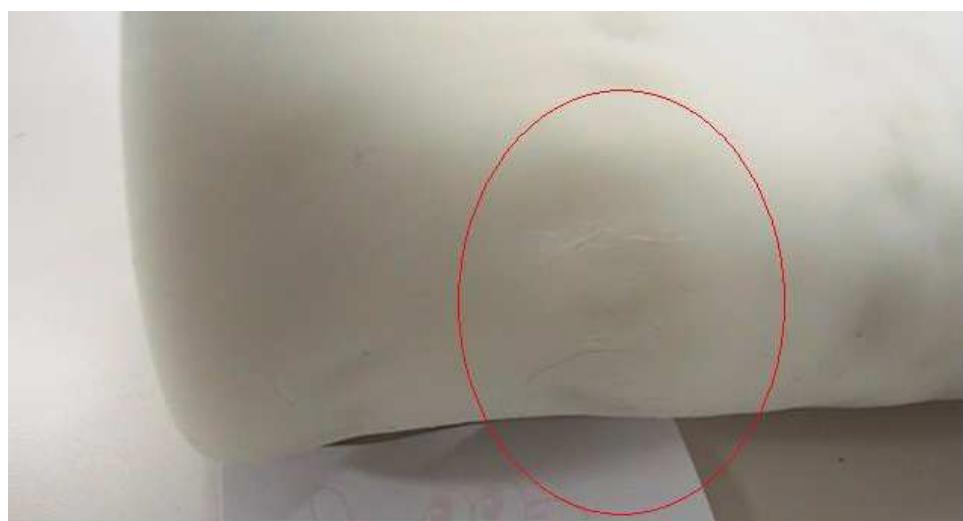
非常に緩いソケットにもヒビが生じます。(写真5)

写真5 遠位部に生じたヒビ  
(納品後3カ月) コンフォートクッションライナー

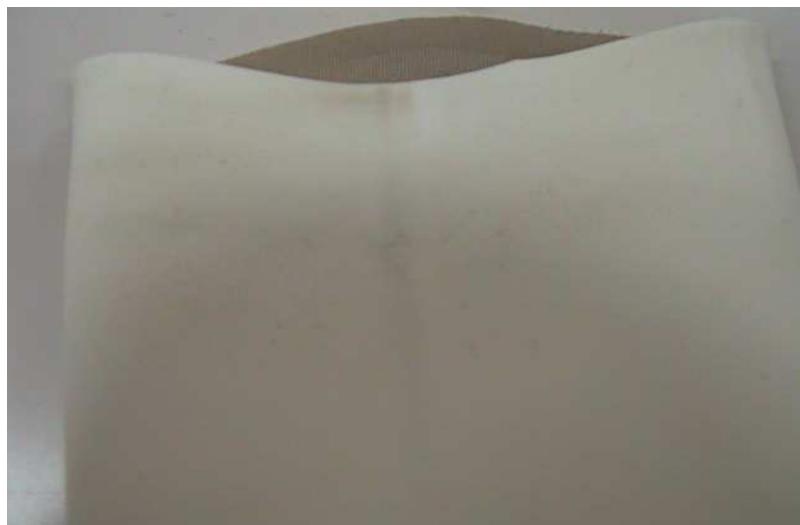
- ・ 全体的な毛羽立ちであれば、使っている洗剤の刺激が強い可能性があります。
- ・ 断端皮膚に何かついている場合
- ・ ワセリンが表面に出てくることもあります（融解温度以上）、夏場によくおこります。消しゴムのカスの様に、毛羽立ちのように見える可能性もあります（写真 6）。
- ・ ライナー上に何か付けた場合、断端上に何か付けた場合にも毛羽立ちが見られることがあります。

写真 6 シリコン表面に生じた毛羽立ち

（納品後 3 カ月）シナジーロックライナー

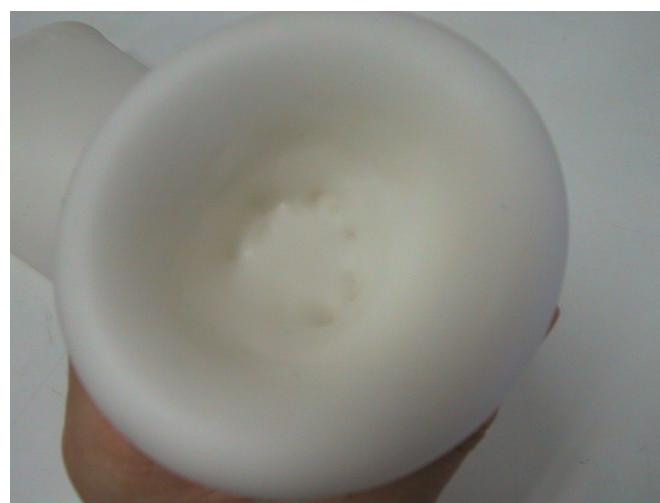
日が経っていない場合は、製造上の欠陥を疑ってください。シリコンの特質上、使っていて凹むことはあまり考えられません。購入時に末端部分を確認していただくことをお薦めします。また、日にちがたったために生じた窪みに関しては以下のようないふりがあります。

例)・デルモロックライナー6mm厚で遠位部にドット状の窪みが生じた（写真 7）。

写真 7 遠位部にできた窪み（納品 1 カ月後）

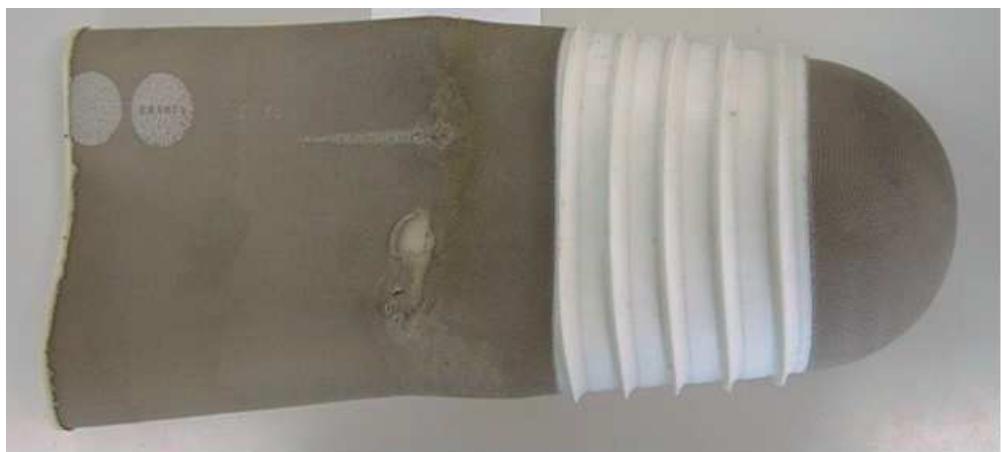
トリミングライン付近にヒビや裂け目がある場合(写真 8)は、ハードソケットのトリミングラインが荒い可能性があります（特に膝窩部など）。また、義足のアライメント設定が逸脱して、強い圧がトリミングライン付近に発生している場合も考えられます。

**写真 8**  
トリミングライン付近の破れ（納品後 5 カ月）

- ・フレアーがきつい場合、ソケットの内側表面が粗い場合  
→ ライナーにシースを最低 1 枚はかぶせることをお勧めします。

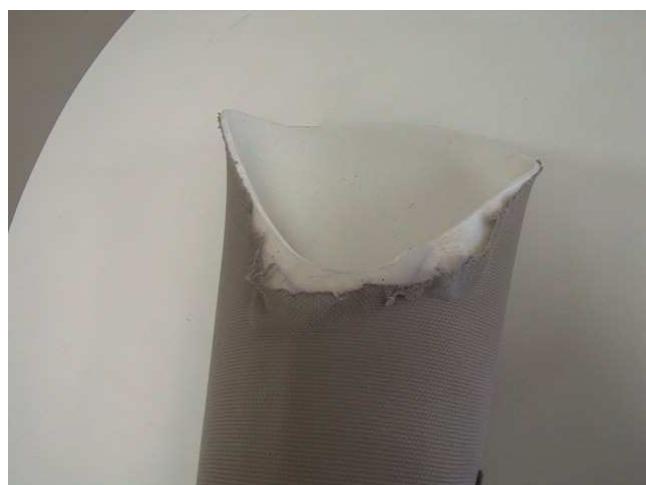
Iceross トランスフェモラルライナーの近位部やアッパーX の肘部などが剥離している場合(写真 9)は、極度に強い力が繰り返しかかっている可能性があります。ピストン運動も考えられます。また、トリミング付近部分の全体的な剥離はシリコン接着剤で縁を補強しなかったケースがほとんどです(写真 10)。シリコン接着剤をトリミングラインから最低 1cm 幅は塗るようにしてください。トランスフェモラルライナーとアッパーX は薄くて硬いため、剥離しやすくなっています。

写真 9 梯強しなかったため生じたトリミングライン付近の剥離  
(納品後 4 カ月) トランスフェモラルライナー コニカル

懸垂力とは別に大腿骨が遊んでいないかなど、ソケットの適合をバイオメカニカルに評価する必要があります。→トランスフェモラルでは懸垂力に惑わされがちなところが多くあります。ボリュームの適合を断端袋などで適切にコントロールすることが必要です。

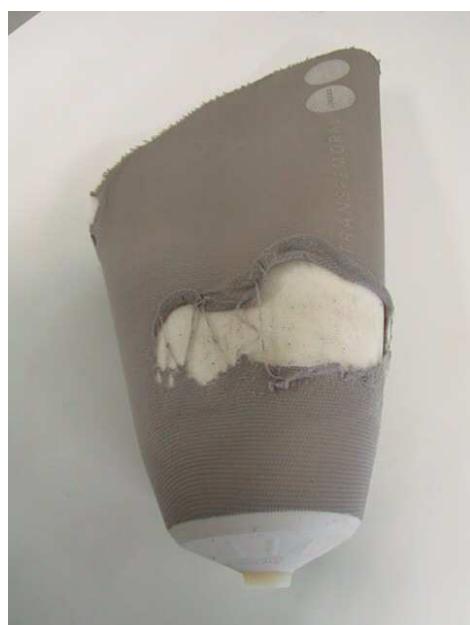
写真 10 断端中央部付近に生じた剥離  
(納品後 4 カ月) トランスフェモラルライナー コニカル

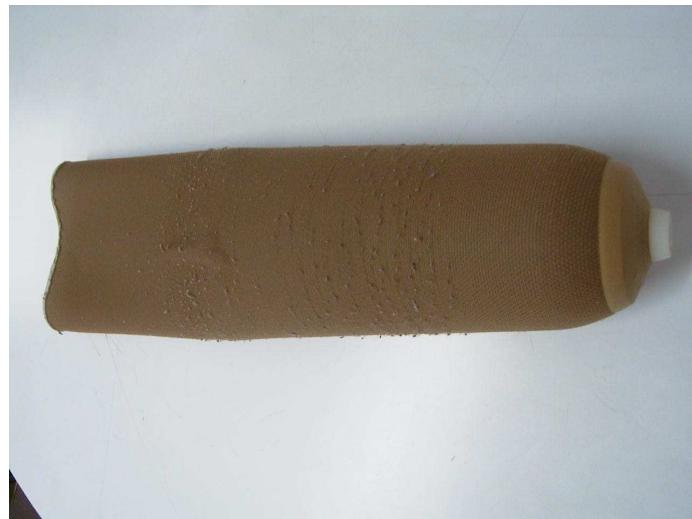
原因として、断端袋がライナーの生地に適していないことが考えられます。

- (例) 1. ハードソケットの内側表面が粗い
- 2. 適合が甘く、いつもライナーとハードソケットがこすれている。等  
断端袋が多くなるようなら、ソケット交換をお勧めします。

写真 11 ファブリック部に生じた毛玉  
(納品後 6 カ月) コンフォートロックライナー

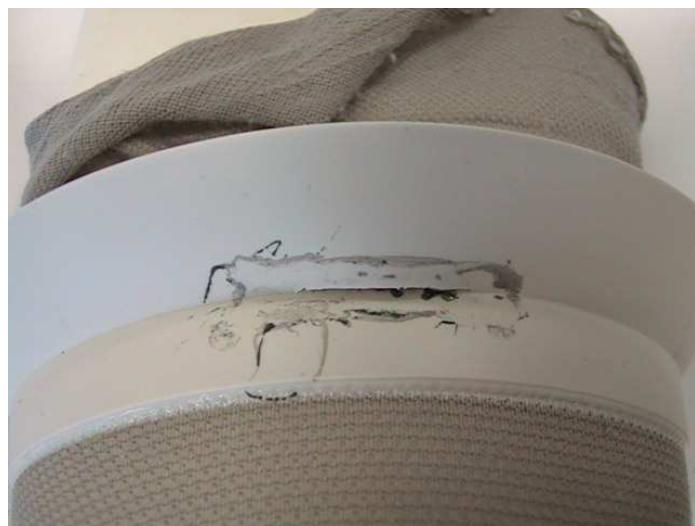
適合が緩いため常に HSM 部にピストン運動がかかっている場合があります。

写真 12 HSM 部に生じた裂け目

(納品後 4 カ月) トランスフェモラル シールインライナー

断端とライナーのサイズが合っているかなどテンションを確かめてください。

または、ハードソケットは緩すぎないか、きつすぎないかなど、ライナーとハードソケットの適合を確かめてください。潤滑剤を付け忘れている、付ける量が少ないということも故障の原因となります。
