オズール社製品紹介

.ICEROSSでのトラブルシューティング

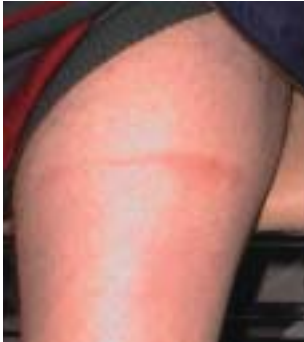
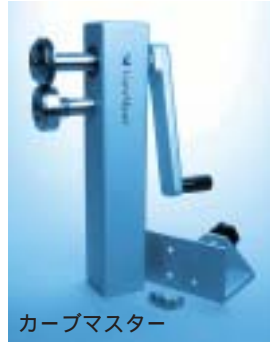
近位のトラブル

ICEROSSトリミング付近の水ぶくれ、かぶれ

原因：

不適切なICEROSSのトリミングによる剪断力の集中。

カーブマスターを用い、波型にトリミング処理をし、剪断力を分散する。皮膚が特に過敏な方には、ワセリンをトリミング付近に5mm程度の幅で塗布する。

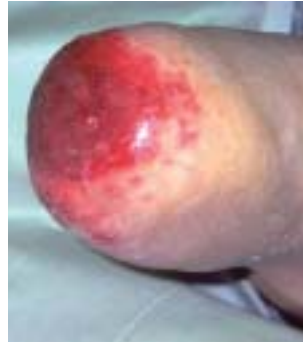
遠位のトラブル

断端末の変色、水ぶくれ。ICEROSS遠位部のクラック

原因：

ライナーと断端の間に空気だまりが存在する。
小さすぎるICEROSSを選択している。
装着時に正しくロールオンしていない。
採型時にエロングーションをしていない。

サイズの確認及び適性サイズのICEROSSへの交換。
ディスタルカップやICEROSSパッドを用い、ICEROSSと断端の間の空気を排除する。ロールオン装着の指導。
採型方法の見なおし、ソックスの装着。

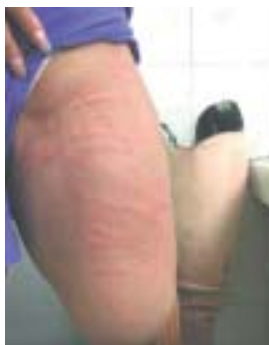
写真は大腿部。肌の弱い方の場合、下腿部でも発生します。

炎症部分の発生

原因：細菌 / バクテリアの老廃物。不純物の混濁
衛生管理の徹底、殺菌、ライナー交換。
