# オズール クオリティ・レポート

パシフィックサプライ株式会社 Vol.5

### 【足部】ピラミッド部の破損原因

### 互換性のないピラミッドの組み合わせ

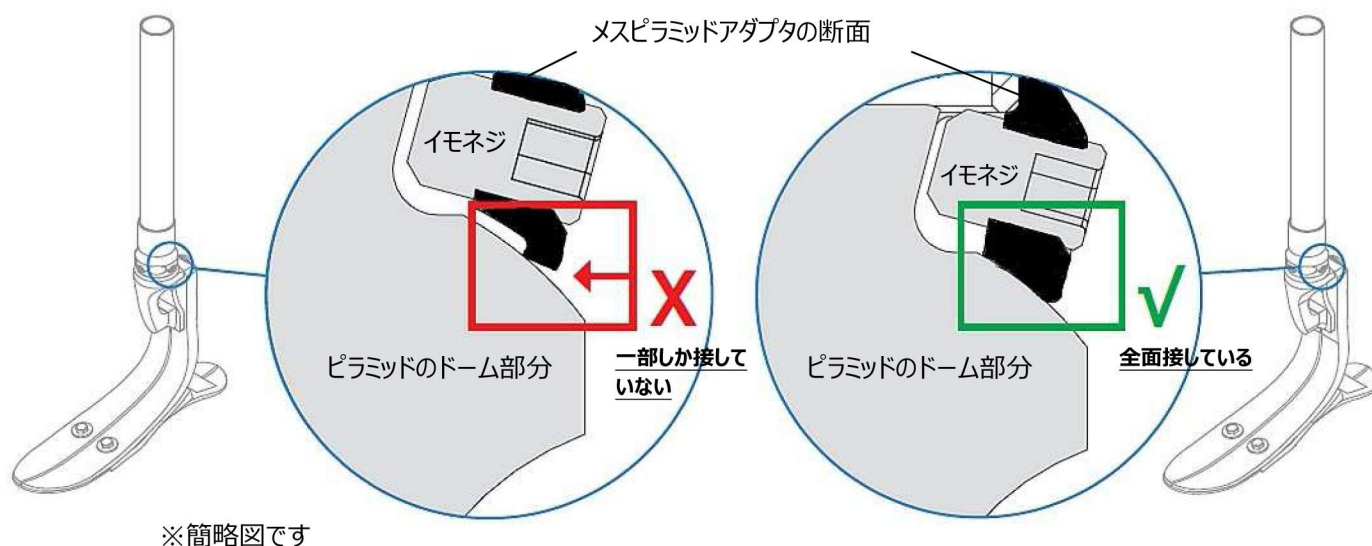
他社製のアダプタと組合せた場合、ピラミッドのドーム部分との接触部にわずかな隙間ができ（以下の図をご参照ください）義足を装着した時にゆりみやガタつきなどの不必要な動きを発生させ、最終的にピラミッドが破損したケースもございます。安全面を考慮いただき、必ずオズール社パーツとの組合せにてお使いください。

足部を含めてオズール製品はすべて ISO の強度試験に合格しています。この強度試験はオズール製品の組合せにて試験していますので、他社製品との組合せの場合、残念ながら強度を保証することができません。

オズール社にもさまざまな種類のパーツがございますので、  
ご検討ください。  
オズール社製品をこれからもどうぞよろしくお願いします！
