ライナー内面のひび割れについて

当社には様々なオズール製品の破損・故障が持ち込まれます。
今回はアイスロスで最も多い破損例のひとつ、**内面のシリコンにひび割れが生じるケース**についてご説明いたします。

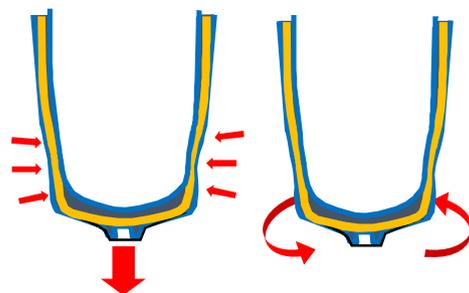
部分的に深いひび割れ

骨突起部によるものがほとんどで、どの
懸垂方式のライナーでも見られる割れ方

内面のひび割れは特に「**デルモ**」や「**コンフォート**」という低活動の方向けのライナーによく見られます。
デルモや**コンフォート**は柔らかいシリコンでできておりよく伸びます。
そのため大きな引っ張りやねじれ、衝撃が加わると変形し、破損につながる場合があります。

よく見られるケースですが、**切断直後は低活動⇒歩行訓練後に退院⇒仕事に復帰し、活動度がアップ**
こういったケースでは、2本目3本目の義足製作のときに活動度を再確認し、ライナーの種類を見直すことが
必要になる場合もあります。

「**シナジー**」や「**スポーツ**」といった中～高活動の方向けのライナーもご検討ください。
伸びやズレが少なく、しっかりと軟部組織を支持しますので、力の伝達に優れ、アクティブな日常をサポートします。
