# Pro-Flex LP Align

## スペーサーの交換

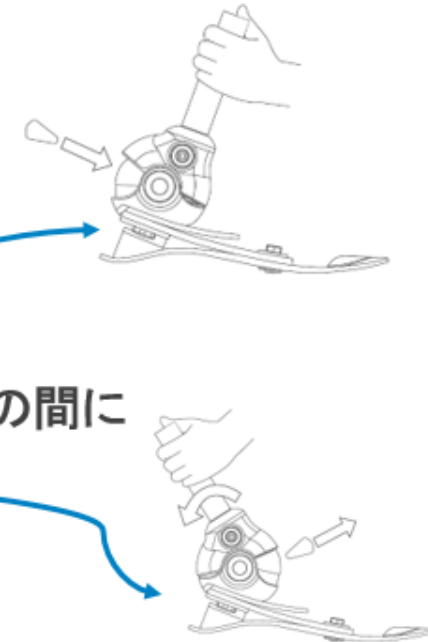
- フットカバーとスペクトラソックスをデバイスから外す
- ハウジングをニュートラルなポジションに位置させる
- 交換キットに含まれるウェッジをボトムブレードとミドルブレードの間に位置させる
- 踵のスペーサーを圧縮し、前部スペーサーを露出させる
- **前部スペーサーと前部スペーサーウェッジを取り外す**
- 足部を最大限に背屈させ、踵のスペーサーを露出させて取り外す
- **新しい踵のスペーサーに交換する**
- 踵のスペーサーを圧縮し、前部スペーサーを露出させる
- **新しい前部スペーサー/スペーサーウェッジに交換する**
- ウェッジツールはデバイスを使用する前に取り外されていることを確認

交換キットに含まれるウェッジ
