世界のスプリント画像事例

Facebookグループ Orfit Splinting & Rehabilitation Groupから抜粋

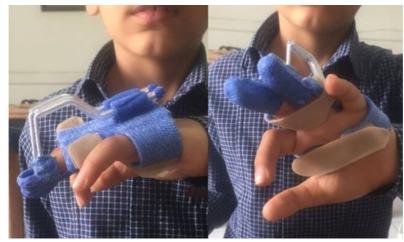
第3·4指PIP屈曲拘縮(術後)

素材:オルフィキャスト

ゴール: 収縮した皮膚・腱のストレッチ、伸筋腱の増強、槌指変形の回避

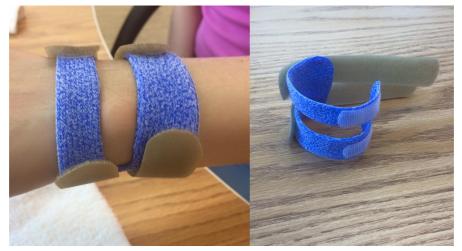
TFCC損傷

素材:オルフィキャスト

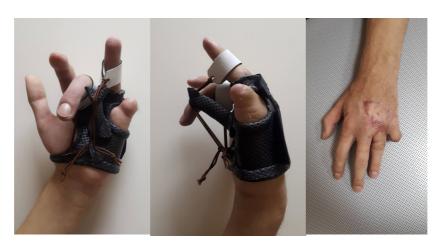
環指MP関節固定→ 環指PIP•中指MP関節屈曲改善(外傷)

素材:オルフィライト

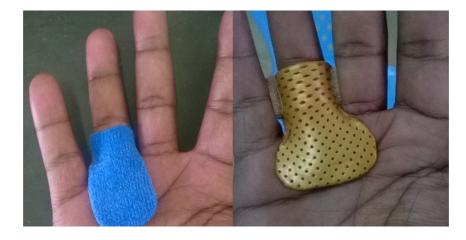
ばね指

素材:オルフィキャスト、オルフィットカラーズNS ゴールド 2,0mm厚 穴小

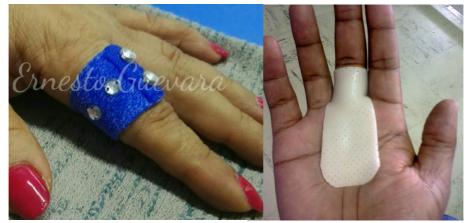
ばね指

素材:オルフィキャスト、オルフィットソフト 1,6mm厚 穴小

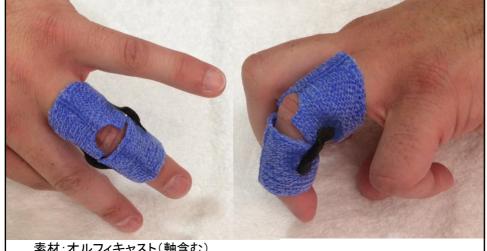
PIP関節過伸展と遠位運動の防止 (腱・靭帯の治療)

素材:オルフィキャスト(軸含む)

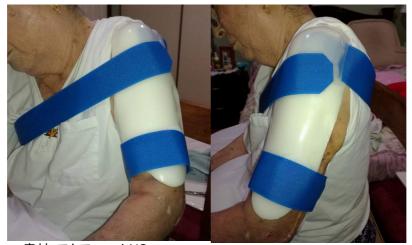
骨接合術後の遠位上腕骨分離抑止

素材:アクアフィットNS

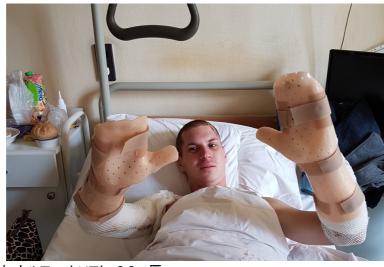
火傷による損傷

素材:オルフィットソフト 3,2㎜厚

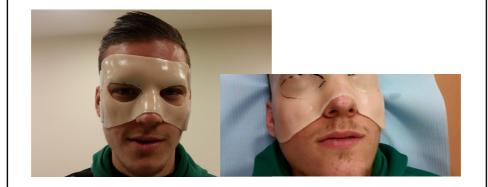
鼻骨骨折

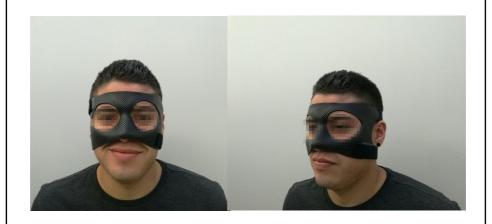
鼻骨骨折

素材:オルフィライト

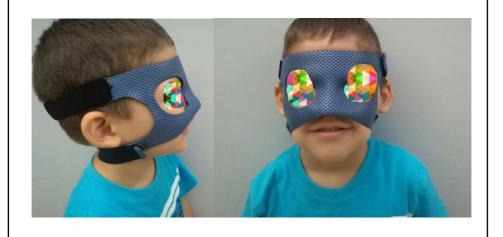
鼻骨骨折

素材:オルフィライト
